**APLICAÇÃO DE UM PROTOCOLO DE AVALIAÇÃO RÁPIDA NO RIO
PIRACOLINO NA CIDADE DE VILHENA - RO**

Trabalho de Conclusão de Curso apresentado ao Curso de Graduação em Agronomia da Faculdade da Amazônia (FAMA), como requisito de conclusão de Curso de Engenharia Agrônômica.

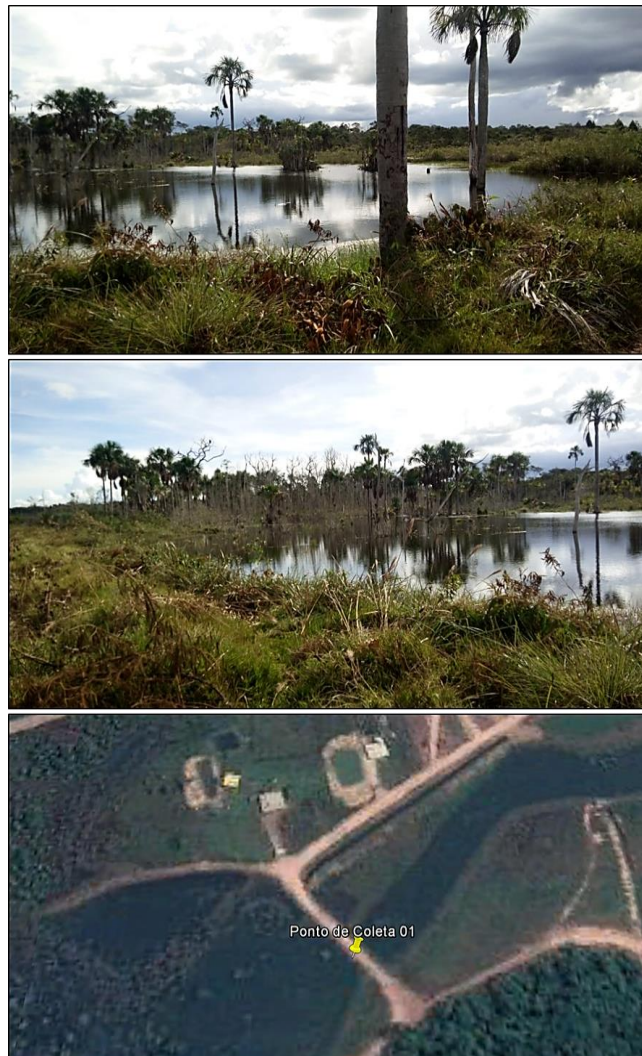
Figura 1 – Ponto de coleta 1. **Fonte:** o autor; Google Earth (2020).

O ponto de coleta 01 está localizado na coordenada geográfica Longitude UTM 805176.00 m E Latitude UTM 8593819.00 m S. Conforme a pontuação obtida este ponto é considerado natural, ou seja, que não teve muita alteração humana. Entretanto este é um local que foi impactado, mas as condições estão do mesmo se encontram boa, pois, mesmo sendo um local modificado pelo homem (rio foi represado), desmatado parcialmente à mata ciliar, este ponto não se encontra sujeira no seu leito, a água não exala nenhum tipo de odor e oleosidade.

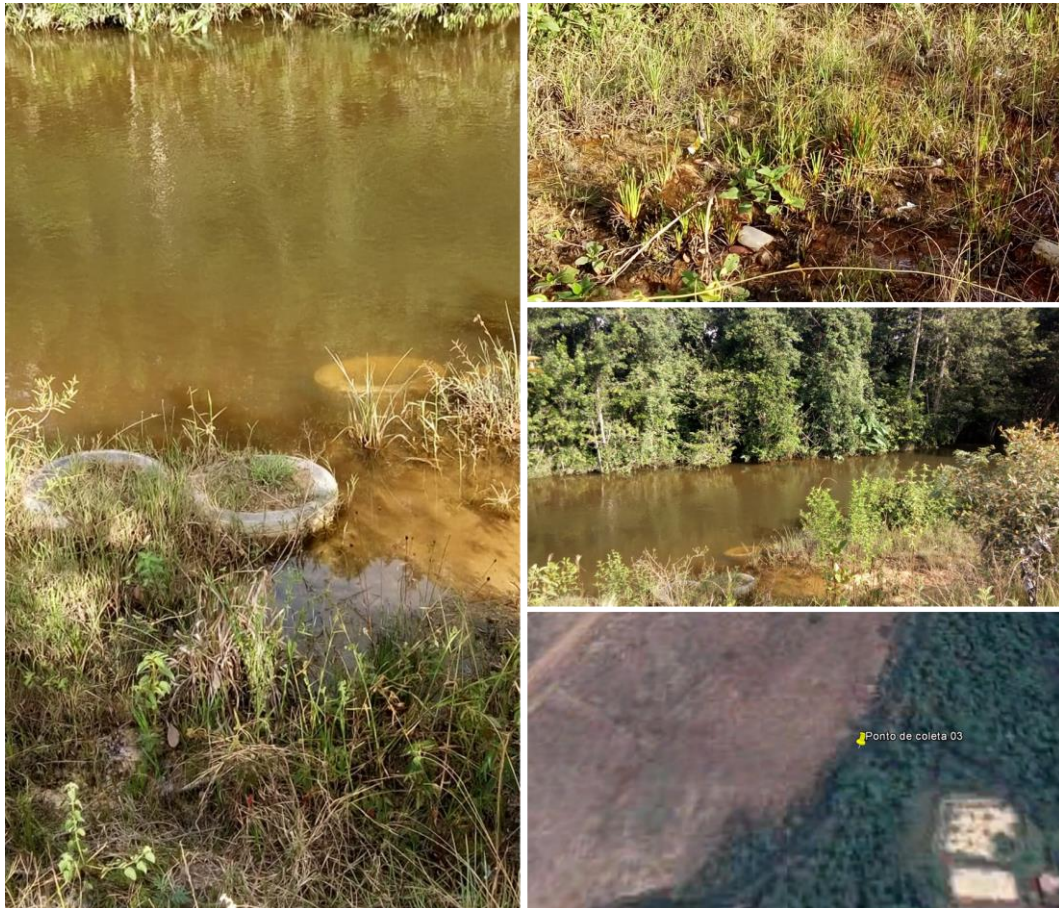
Figura 3 – Ponto de coleta 3. **Fonte:** Google Earth (2020).

O ponto de coleta 03 está localizado na coordenada geográfica Longitude UTM 805063.00 m E Latitude UTM 8593351.00 m S, se encontra modificado conforme o resultado da aplicação do PAR. A margem esquerda do rio é composta pela vegetação nativa da mata remanescente, já na margem direita é composta por uma área de pastagem. Foi encontrado à margem direita descarte de lixo e alguns pneus para poder amenizar as erosões às margens, sendo alto o impacto antrópico nesta margem. Não havia odor e oleosidade na água. O fundo do leito era composto por lama e areia.

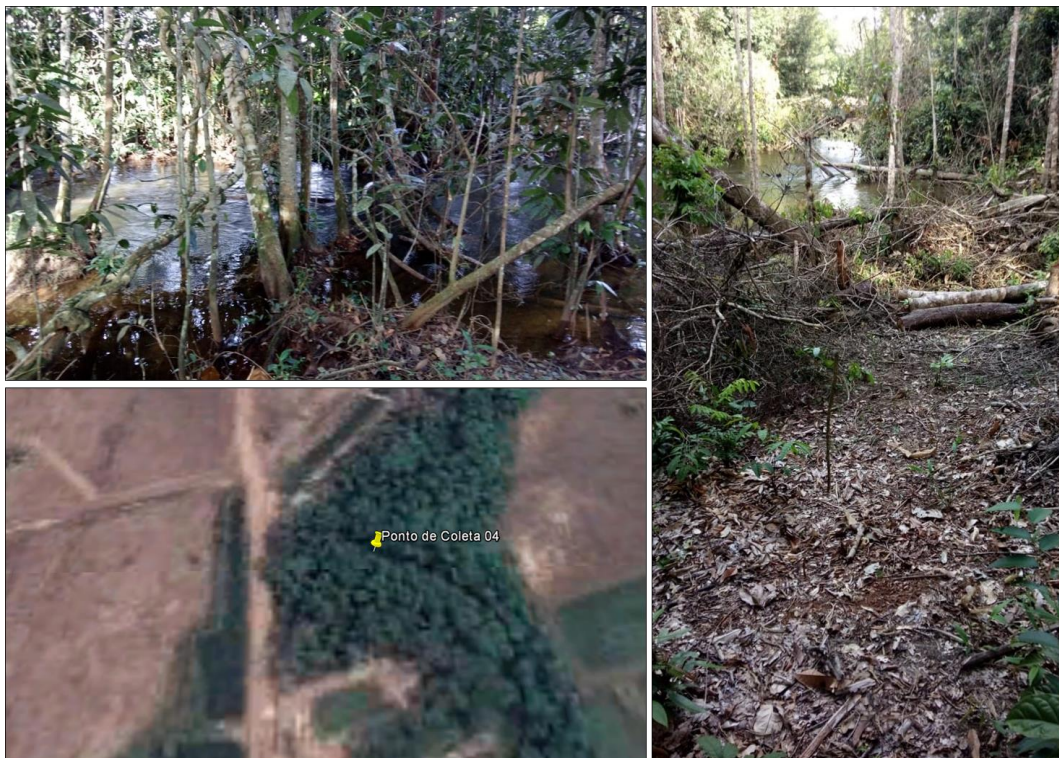
Figura 4 – Ponto de coleta 4. **Fonte:** Google Earth (2020).

O ponto de coleta 04 está localizado na coordenada geográfica Longitude UTM 804893.00 m E Latitude UTM 8593164.00 m S. De acordo com o resultado da avaliação este ponto está natural. A margem esquerda era composta por vegetação natural, nativa e densa. Entretanto na margem direita era composta por uma mata rala e desmatada, com indícios da ação do homem. Nesta margem houve a derrubada da vegetação nativa. No leito do rio, não havia sinais de ação antrópica, pois não havia sinais de lixo e esgoto. A água não apresentava odor e nem oleosidade. Ainda no leito havia troncos de árvores e vegetação aquática.

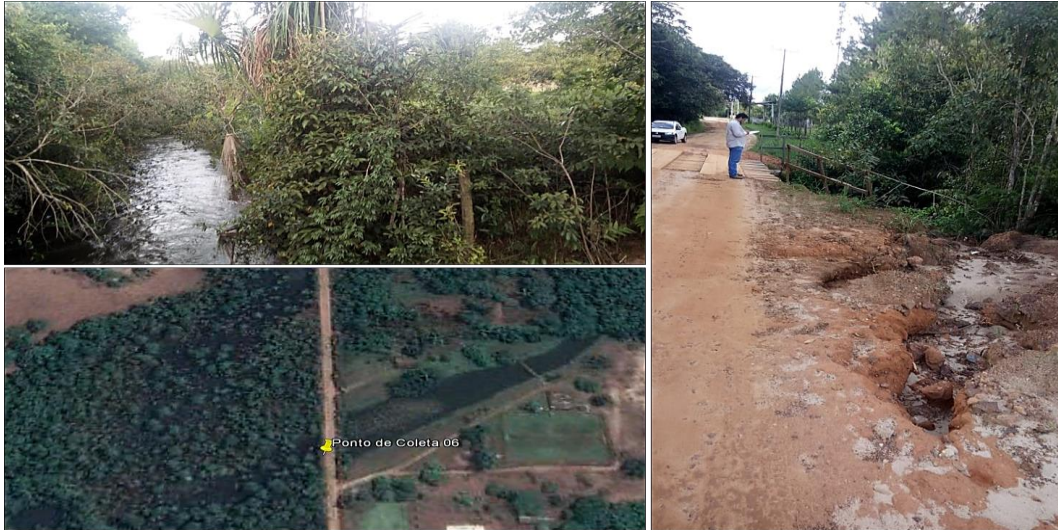
Figura 6 - Ponto de coleta 6. Fonte: Google Earth (2020).

O ponto de coleta 06 está localizado na coordenada geográfica Longitude UTM 805106.00 m E Latitude UTM 8592111.00 m S conforme o resultado da aplicação do PAR e encontra natural. A mata ciliar se encontra com vegetação natural em ambas as margens, contendo impacto antrópico acentuado, em virtude da canalização para a construção de uma ponte. Podemos destacar que na margem direita há erosão 2º grau possivelmente ocasionada pela ponte. No leito do rio havia a presença de plantas aquáticas e a água não havia odor e oleosidade. O fundo do rio composto por pedras e areia.

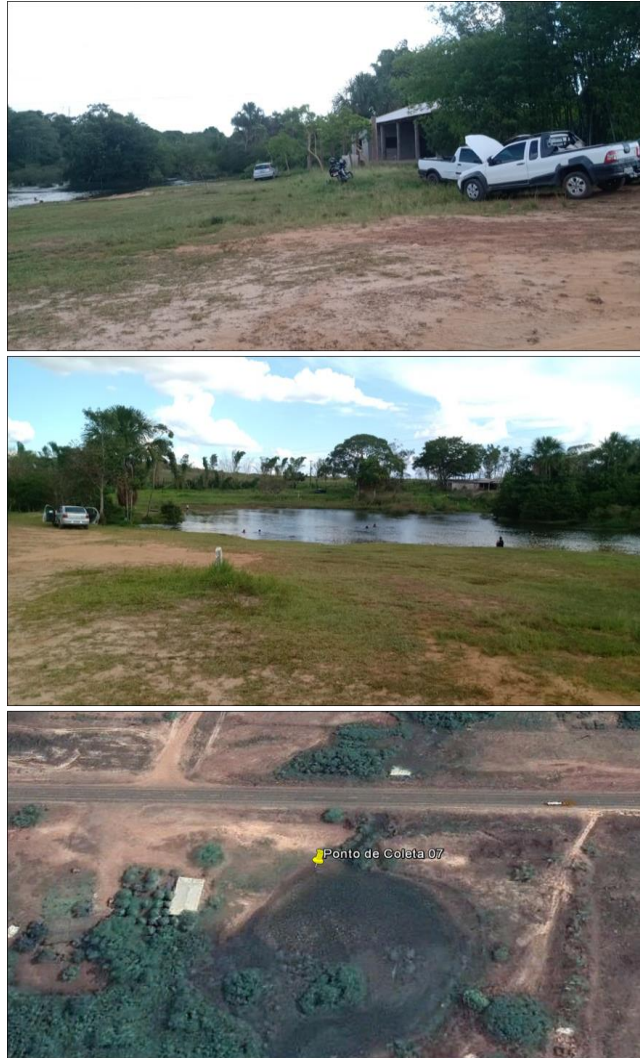
Figura 7 – Ponto de coleta 7. Fonte: Google Earth (2020).

O ponto de coleta 07 está localizado na coordenada geográfica Longitude UTM 804725.00 m E Latitude UTM 8591490.00 m S se encontra impactado segundo a avaliação do PAR. Este é o ponto de coleta com o maior impacto antrópico avaliado. As margens encontram-se desmatadas. O rio foi represado para o uso recreativo (balneário). Foi canalizado para a construção de uma ponte e confecção do asfalto. Nas duas margens encontram-se construções de casa bem próximas ao rio. No entanto, mesmo com essas modificações a água se encontra limpa, com algumas plantas aquáticas, não tendo odor e oleosidade.

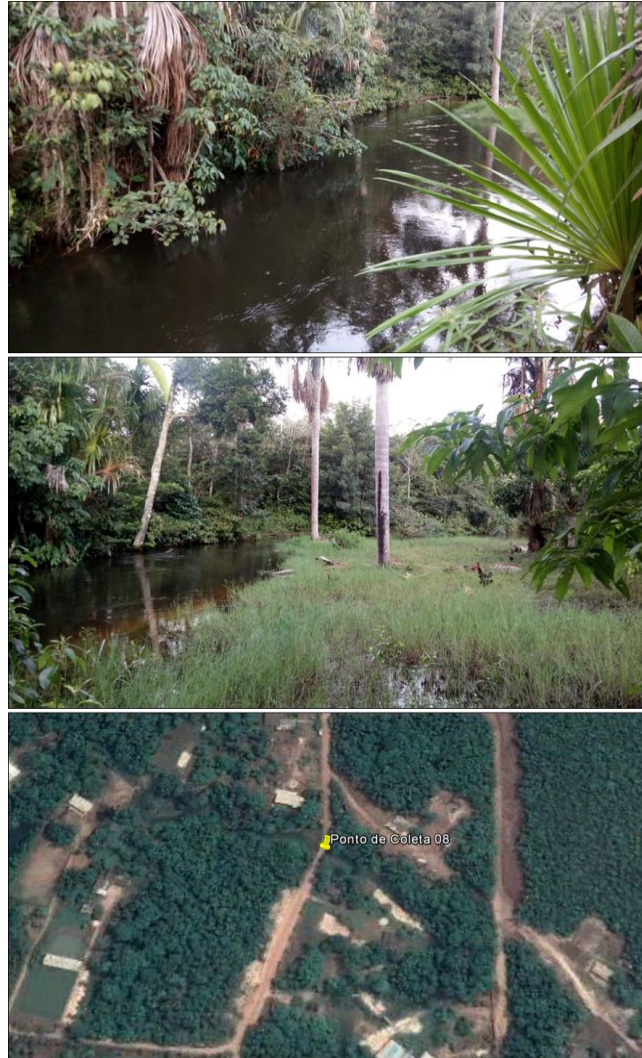
Figura 8 – Ponto de coleta 8. **Fonte:** Google Earth (2020).

O ponto de coleta 08 está localizado na coordenada geográfica Longitude UTM 805082.00 m E Latitude UTM 8590713.00 m S ponto considerado natural. Este local do rio se encontrava com a margem esquerda com vegetação nativa natural e a margem direita havia pastagem e pouca diversidade ao redor. Havia impacto antrópico na margem direita com uma casa construída e o leito canalizado para a construção de uma ponte. Não havia sinais de erosão. O leito do rio limpo, sem odor e oleosidade. Ainda no leito do rio, havia plantas aquáticas. No fundo do rio tinha presença de pedras e areia.

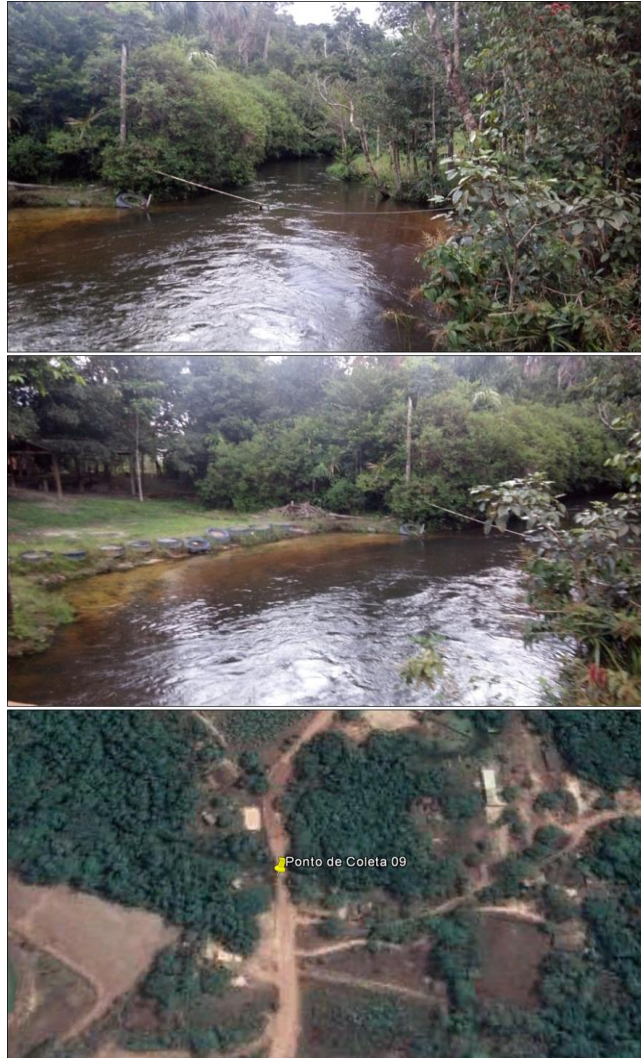
Figura 9 – Ponto de coleta 9. **Fonte:** Google Earth (2020).

O ponto de coleta 09 está localizado na coordenada geográfica Longitude UTM 805718.00 m E Latitude UTM 8588062.00 m S se encontra alterado de conforme o resultado da aplicação do PAR. O impacto antrópico na margem do rio era acentuado, em virtude da canalização para a construção de ponte e devido a construção de um bar próximo ao rio. Entretanto, no leito esse impacto causado pela ação humana era ausente. O odor na água era ausente e não apresentava oleosidade na água. Ambas as margens haviam alterações.

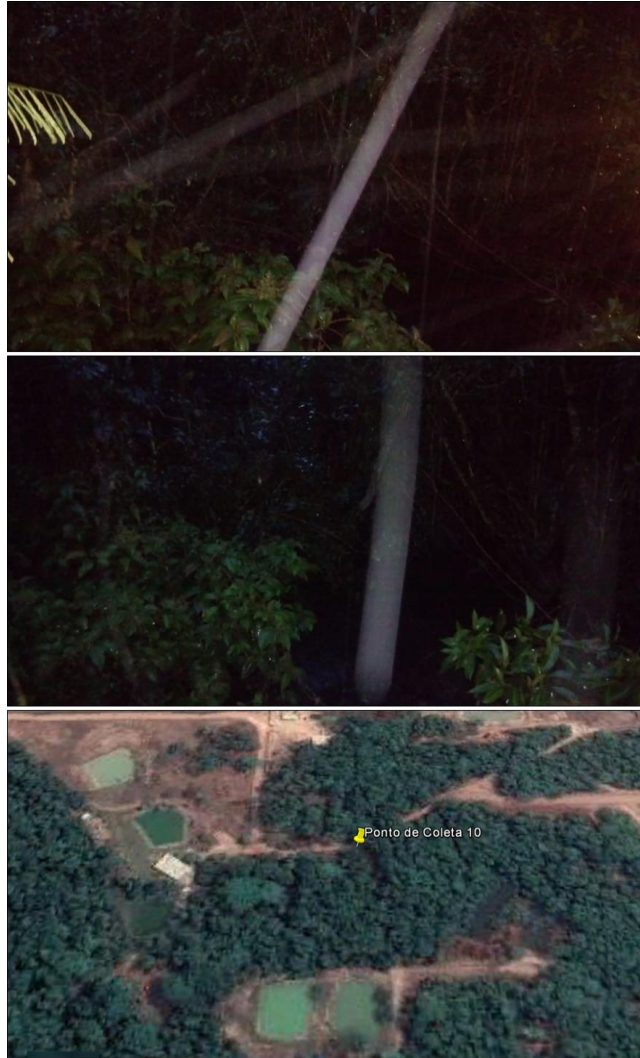
Figura 10 – Ponto de coleta 10. **Fonte:** Google Earth (2020).

O ponto de coleta 10 está localizado na coordenada geográfica Longitude UTM 805984.00 m E Latitude UTM 8587601.00 m S se encontra natural de acordo com o resultado da aplicação do PAR. Este ponto do rio estava com as 2 margens bem preservadas, com a mata ciliar densa e natural. O leito do rio se encontrava bem limpo com a água clara e sem odor. Era ausente de erosão. O único impacto antrópico presente era a canalização, devido a ponte que tinha no local.
