CURSO DE AGRONOMIA

**DIAGNÓSTICO DA INTEGRIDADE AMBIENTAL DE TRECHOS DO RIO BARÃO
DO MELGAÇO EM VILHENA/RO, ATRAVÉS DE UM PROTOCOLO DE
AVALIAÇÃO RÁPIDA**

Projeto de Pesquisa apresentado ao Curso de Graduação em Agronomia da Faculdade da Amazônia (FAMA), como parte dos requisitos para conclusão do curso de graduação Bacharel em Agronomia.

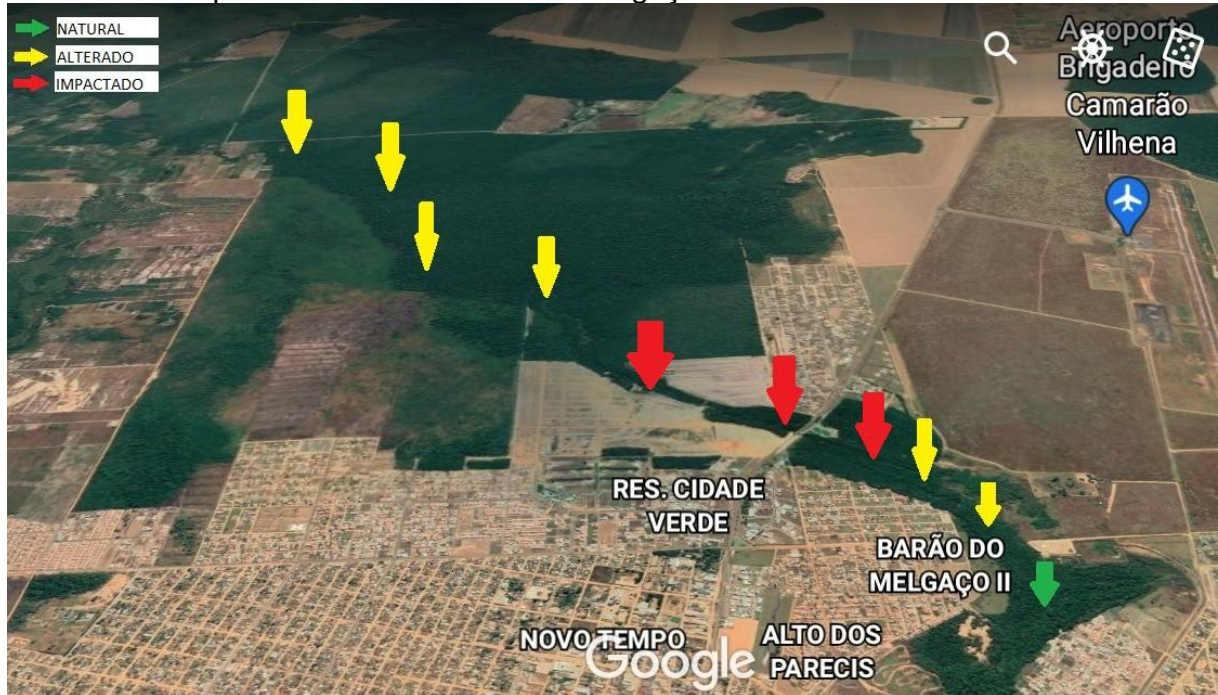
Figura-1 Carta imagem do município de Vilhena/RO, indicando os trechos Naturais, Alterados e Impactados do rio Barão do Melgaço.

De acordo com os parâmetros do PAR, foi possível avaliar cada trecho do rio Barão do Melgaço em relação aos parâmetros estudados foi possível chegar a uma porcentagem de 60% do trecho está alterado, 30% impactado e 10% natural.

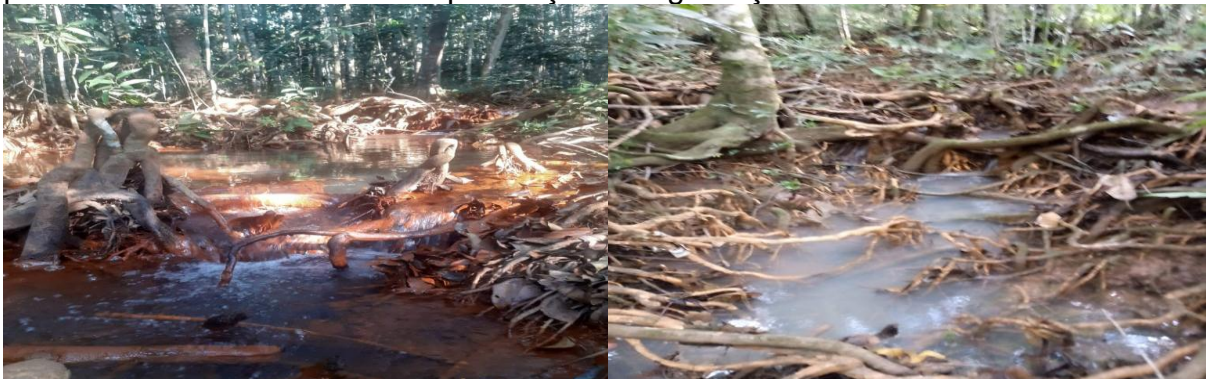
O trecho que obteve maior pontuação foi o ponto 1 (Figura 2-3) com 73 pontos (situação natural), onde ocorre a nascente do rio, mas mesmo esse trecho obtendo essa nota foi possível observar vários danos a natureza naquele lugar.

Figura 2-3 trecho 1, trecho menos impactado do rio, nascente mesmo local mais preservado mesmo assim com presença de degradação.

Alguns impactos ambientais negativos decorrentes de ocupação antrópica foram observados no trecho 1 (Figura 2-3). Os impactos negativos foram modificação de fundo do rio, com aumento de cascalho e outras partes com muita presença de lama no fundo do rio, corredeiras poucas ou inexistente, pobreza de habitats e baixa quantidade de vegetação riparia nativa. Esses impactos foram gerados pelo desmatamento próximo a nascente e pela grande quantidade de resíduos que chegam ao córrego via enxurrada e pela deposição de lixo que é gerado pelos moradores do local.

Os pontos positivos encontrados no trecho 1 foram vegetação natural em um lado da margem, onde não há presença de erosão. Também não foram encontrados odor e oleosidade na água e no fundo do córrego.

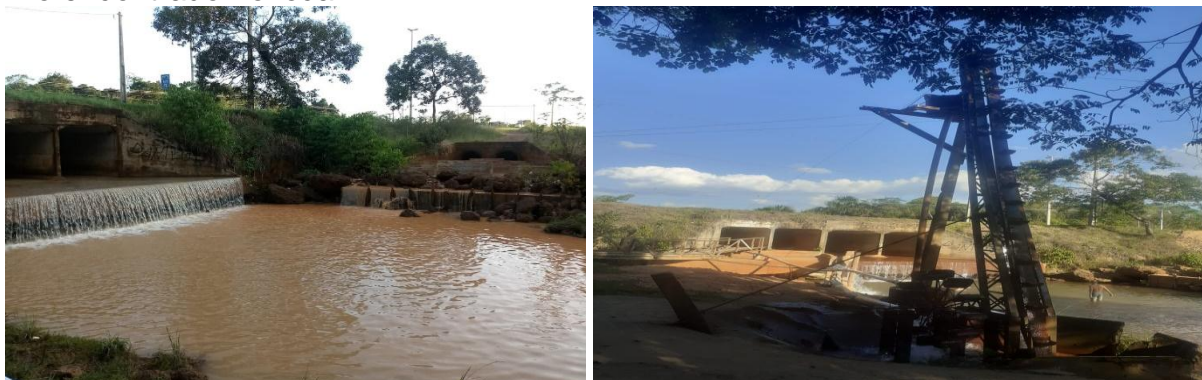
O trecho 5 (Figura 6 e 7) foi o que obteve menor pontuação com 30 pontos (situação impactado), isso é devido a esse trecho estar localizado muito próximo a BR 174 e ao parque ecológico e com muitas outras atividades em seu entorno, por ser um ponto turístico do município atrai muitos visitantes que deixam lixo espalhado por toda a área.

Nesse trecho houve grande alteração de origem antrópica, essas alterações foram ocorridas por órgãos da prefeitura que colocou uma roda d'água no local onde joga água para um lago do outro lado da represa, canalização de parte do rio com uma ponte, moderada erosão e assoreamento, ausência de cobertura vegetal nas margens, odor na água característicos de presença de resíduos de esgotos, com a presença moderada de erosão devido o leito do rio estar descoberto, nesse trecho os pontos que obtiveram maior nota foi em questão ao cheiro que foi nota 4, referente ao cheiro de ovo podre, e o ponto 20 que é referente as erosões presentes no local, que obteve nota 2, com moderada erosão. Mesmo com estas condições este trecho é muito utilizado por crianças para área de lazer e banho.

Figura 6-7 trecho 5, trecho mais impactado de todo o rio Barão do Melgaço, muito lixo encontrado no local.

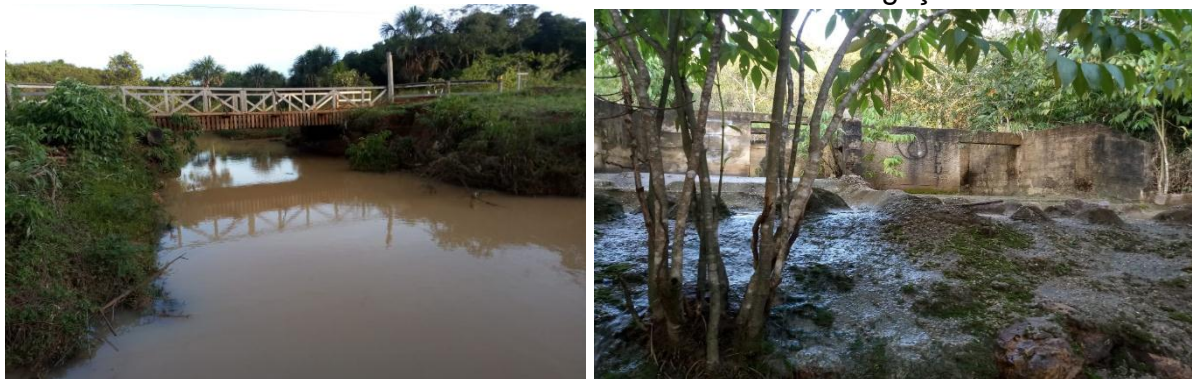
Outros trechos que foram classificados como impactados foi o trecho 4 (figura 8), e o trecho 6 (figura 9), o trecho 4 obteve uma pontuação de 38 pontos, o trecho 4 fica localizado no parque ecológico, onde a muitas trilhas e passarelas, isso tem contribuído para sua degradação, nesse trecho a uma grande deposição de lama, pouca presença de mata ciliar, sem a presença de rápidos. No trecho 6 que um pouco abaixo da ponte onde divide os bairros Barão do Melgaço II e Barão do Melgaço III teve uma pontuação de 36 pontos, os pontos avaliados obtiveram uma

pontuação parecida com o trecho 4, no trecho 6 também foi observado residências próximo ao rio, erosão acentuada, outros pontos que obtiveram a nota 0 foi o ponto 7, referente a transparência da água a qual estava bem opaca, o ponto 11 que se refere ao tipo de habitat presente no fundo do córrego onde não é visível a presença de nenhum tipo de vida aquática naquele local, os pontos 16,17 e 19 foram os pontos que também não pontuaram que são referentes à deposição de lama, com depósito de esgoto do bairro Barão do Melgaço III direto no rio sem nenhum tratamento e com pouca presença de mata ciliar, nesse trecho.

Figura 8-9 trecho 4 (figura 8), as margens do parque ecológico, trecho 6 (figura 9) localizado entre o bairro cidade verde e o bairro Barão do Melgaço III.

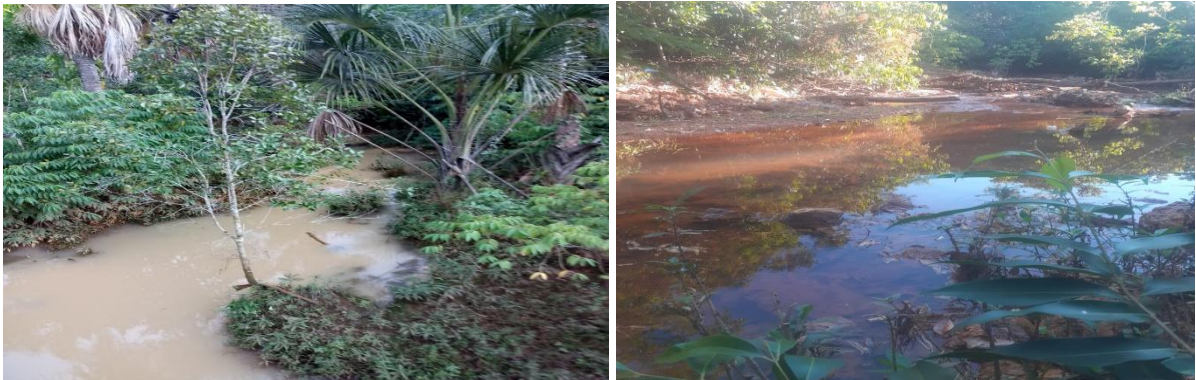
O trecho 3 (figura 10) e no trecho 7 (figura 11) obtiveram uma pontuação igual de 48 pontos com situação alterada, no trecho 3 os pontos em que não pontuaram foram os pontos 7, 14 e 15, nesse trecho o desflorestamento é obvio, a cor da água era uma cor bem opaca, com deposição de lama, os pontos que pontuaram o maior valor que é 5, foram os pontos 11 e o 13 que refere-se a presença de mais de 50% de habitats diversificados no fundo do córrego e a presença de rápidos.

Já no trecho 7 onde fica localizado logo abaixo do bairro barão III mais perto do bairro Moisés de Freitas, dos dois lados do rio começarão a construir loteamentos e não acabaram os dois sem respeitar as APPs (área de preservações permanentes).

Nesse trecho existem algumas erosões bem acentuadas devido ao leito do rio estar descoberto e como com as chuvas seu volume aumento com isso parte do leito se vai com a correnteza, um fundo com bastante presença de lama, apesar dos

dois trechos terem a mesma pontuação, os pontos tiveram pontuação diferente como por exemplo o ponto 3 que no trecho 3 teve uma pontuação de 4 e no trecho 7 a pontuação foi 0, mas esse é só um exemplo tiveram outros pontos em que a pontuação foi diferente.

Figura 10-11 trecho 3 (A) próximo ao parque ecológico e trecho 6 (B), fundos com cidade verde e barão III.

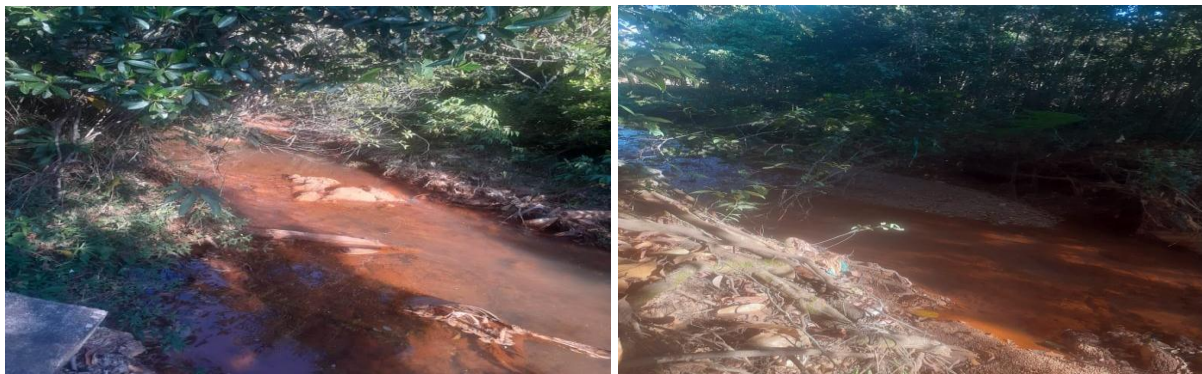
No trecho 8 (figura 12 e 13) teve uma pontuação de 43 pontos, além dos danos que o rio está sofrendo, foi observado algumas erosões bem acentuada, causada pelo novo loteamento que estão abrindo bem as margens do rio, como não existe um projeto de drenagem da água da chuva, estas águas são levadas com muita força pelas ruas asfaltadas até o rio, isso se dá por não tem uma canalização para levar as enxurradas com isso quando chove o risco de desmoronamento e o nível de erosão só aumenta, além das erosões, falta de mata ciliar e modificação no fundo do rio principalmente com o aumento de cascalho são algumas características desse trecho.

Figura 12-13 erosões e assoreamento de parte do rio, com parte do rio soterrada de cascalho

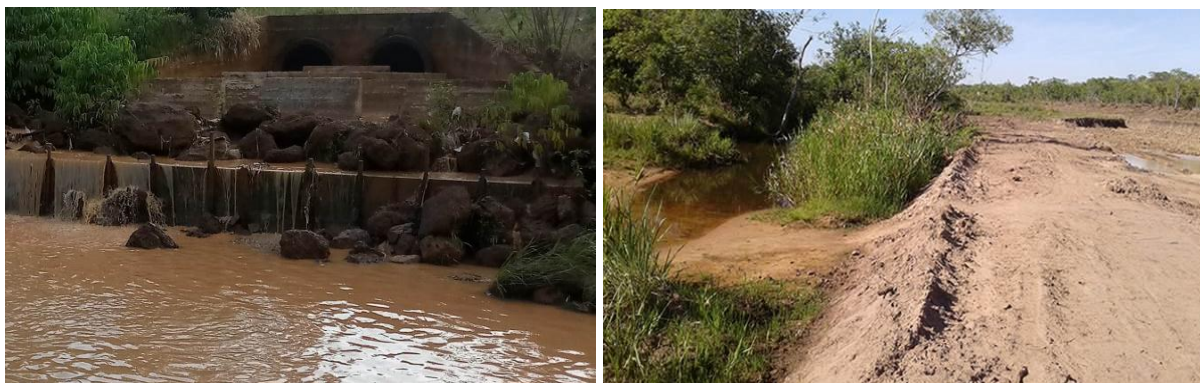
No trecho 9 (figura 14) e no trecho 10 (figura 15), tiveram uma pontuação com diferença de 10 pontos, o trecho 9 teve uma pontuação de 48 pontos e o 10 de 58.

No trecho 9 foi possível ver claramente o esgoto sendo despejado no córrego sem nenhuma forma de tratamento, e o cheiro forte de ovo podre naquele local, mostra o descaso com a natureza, isso tudo afeta diretamente a todos os seres vivos, além disso uma água com uma coloração bem opaca, com lama no fundo, com uma influência antrópica intensa, além de ter casas próximo a margem do córrego.

Já no trecho 10 não foi observado a presença de óleo, tinha uma cobertura vegetal parcial no leito, de forma geral o trecho 10 estava bem menos impactado que o trecho 9, apesar de dois estarem sofrendo com atividades antrópicas bem próximo, nos dois trechos a presença de mata ciliar é inexistente.

No trecho 10 o ponto 13 foi o que obteve maior pontuação que foi 9 esse ponto se refere a frequência de rápidos, nesse trecho a correnteza é bem desenvolvida e devido a isso é melhor para se observar, e no trecho 9 o ponto 12 e o ponto 17 que obtiveram uma nota 5 referente a presença de rápidos além de ter um pasto bem perto da margem.

Figura 14-15 trecho 9 e trecho 10 presença de esgoto sendo despejado no rio e construção de uma pastagem as margens do rio.
